# COMUNE DI PIARIO

## P.G.T. - Piano del Governo del Territorio

## Contrada Bruco

Indicazioni e prescrizioni

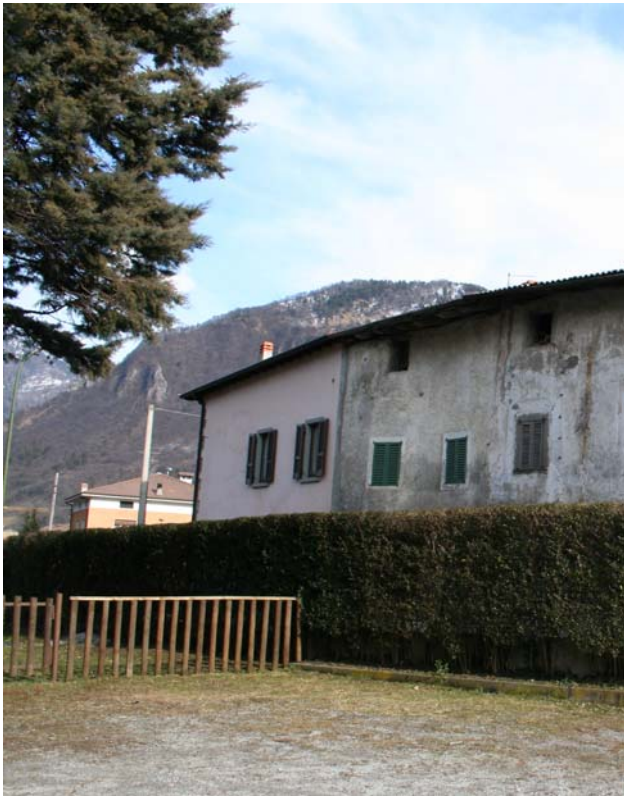
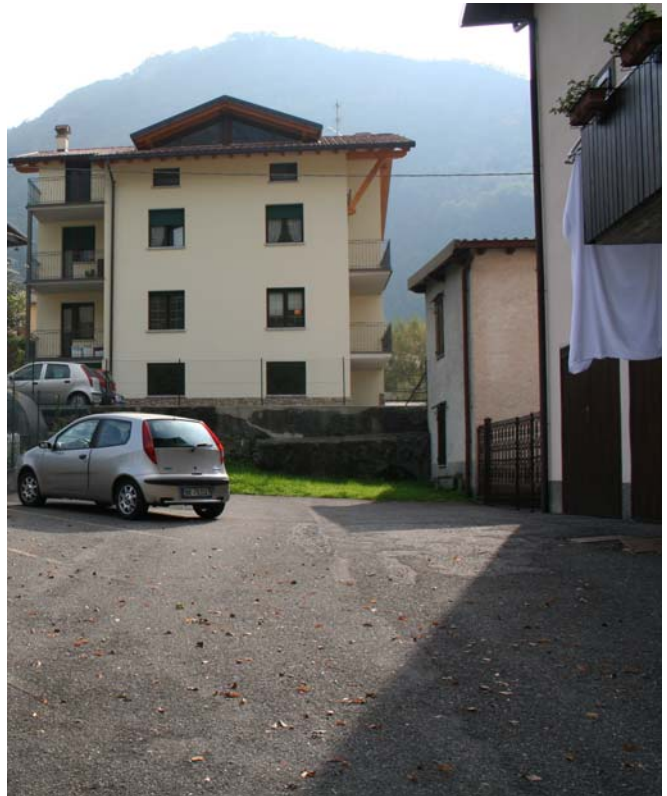
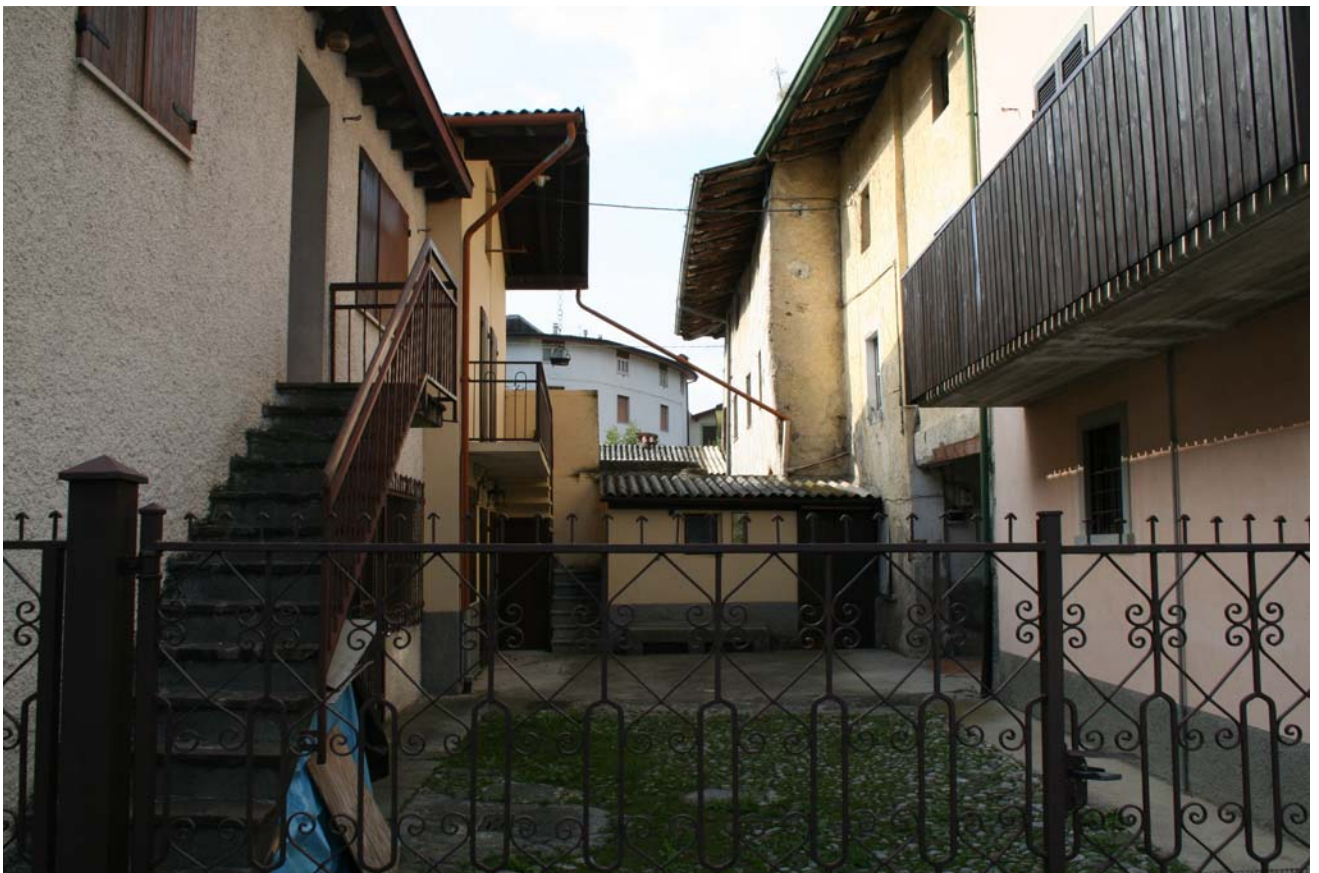
| Edificio n. 30 + 30c + 30d | Accessori: |

| PERIODO DI COSTRUZIONE | ELEMENTI DI PREGIO<br>STORICO-ARCHITETTONICO |
|---|---|
| Prima del 1900 | L'edificio n. 30 è parte dell'antica cortina |

| DESTINAZIONE D'USO |
|---|
| Residenza |

| TIPOLOGIA | NUMERO PIANI | STATO DI CONSERVAZIONE |
|---|---|---|
| Linea | Numero | 3 |
| Corte | Sottotetto | Discreto |

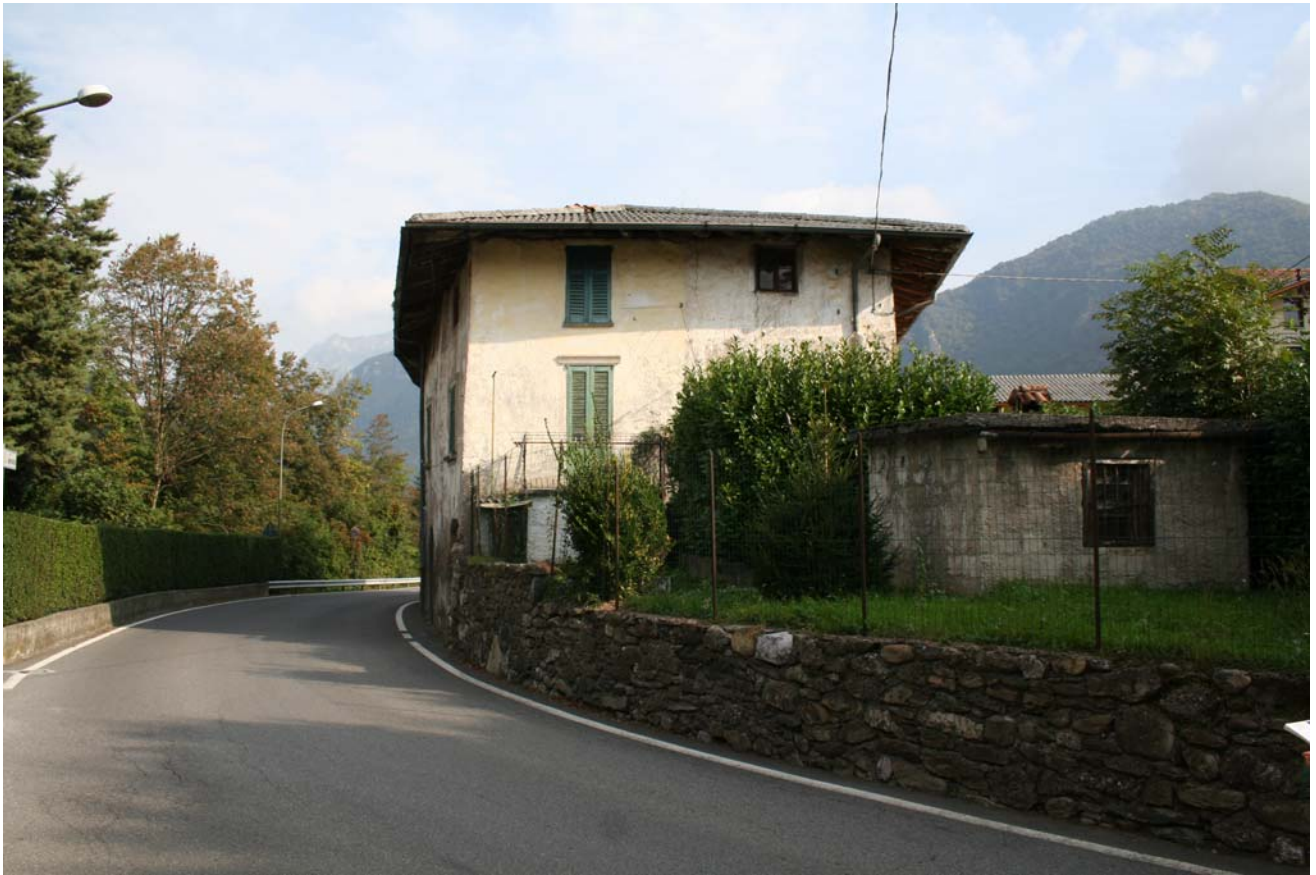
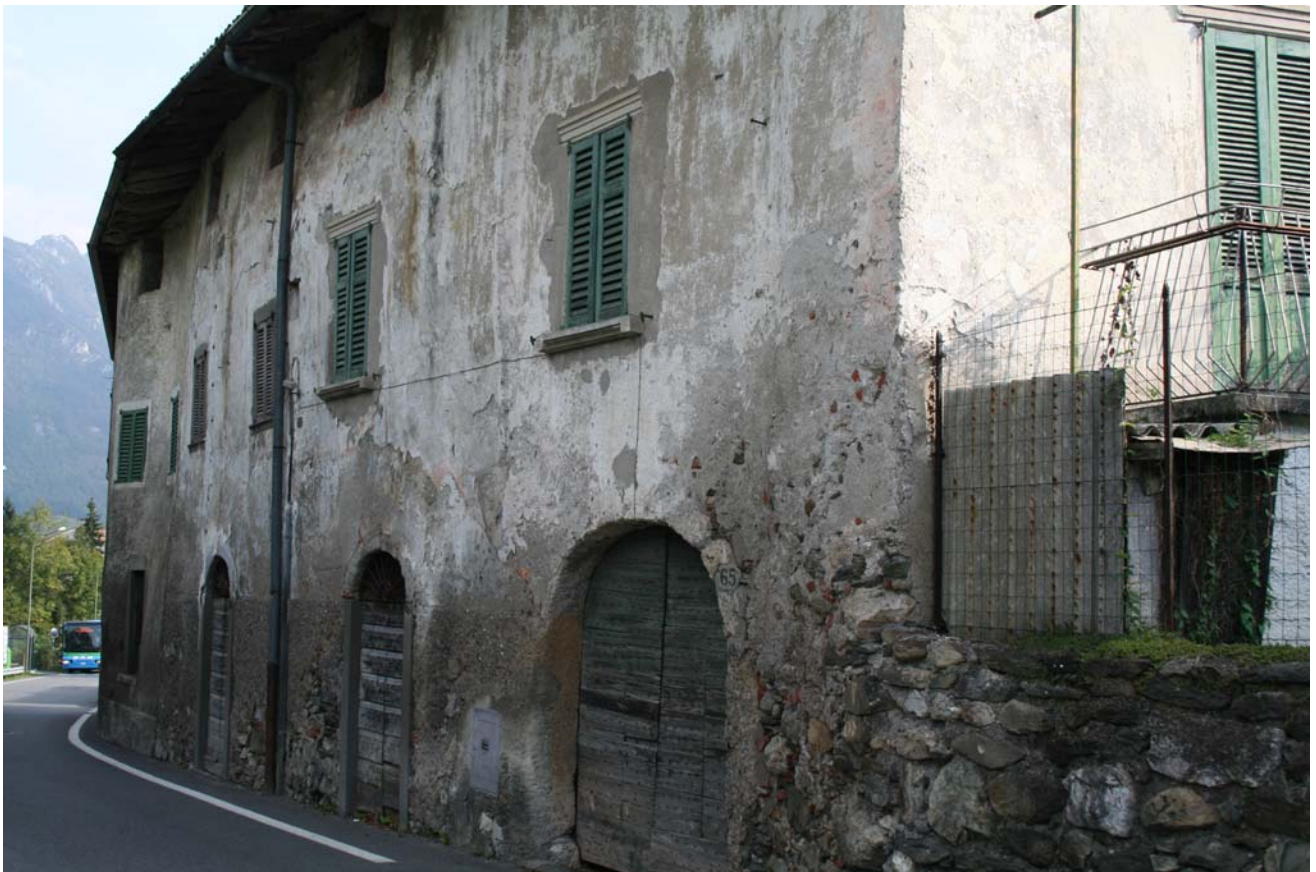
| Edificio n. 30a + 30b | Accessori: |

| PERIODO DI COSTRUZIONE | ELEMENTI DI PREGIO<br>STORICO-ARCHITETTONICO |
|---|---|
| Prima del 1900 | Interessante serie dei portoni sulla via<br>Presenze di cordolature, archi, davanzali e cornici in pietra<br>Ferri battuti |

Attenzione all'ordine dei pieni e dei vuoti e alla preservazione degli elementi di pregio.  
Eliminazione d'ogni oggetto non facente parte dell'edificio principale

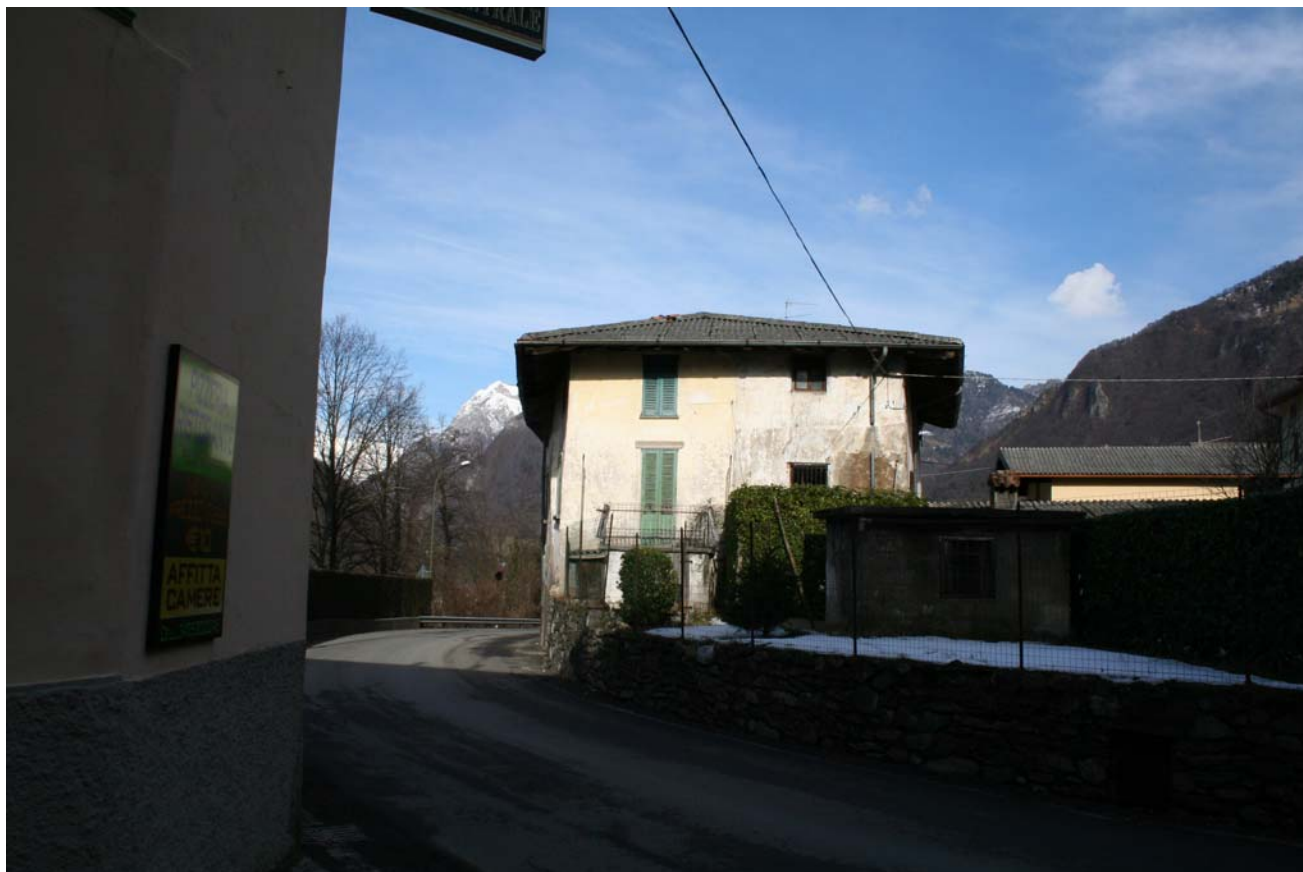
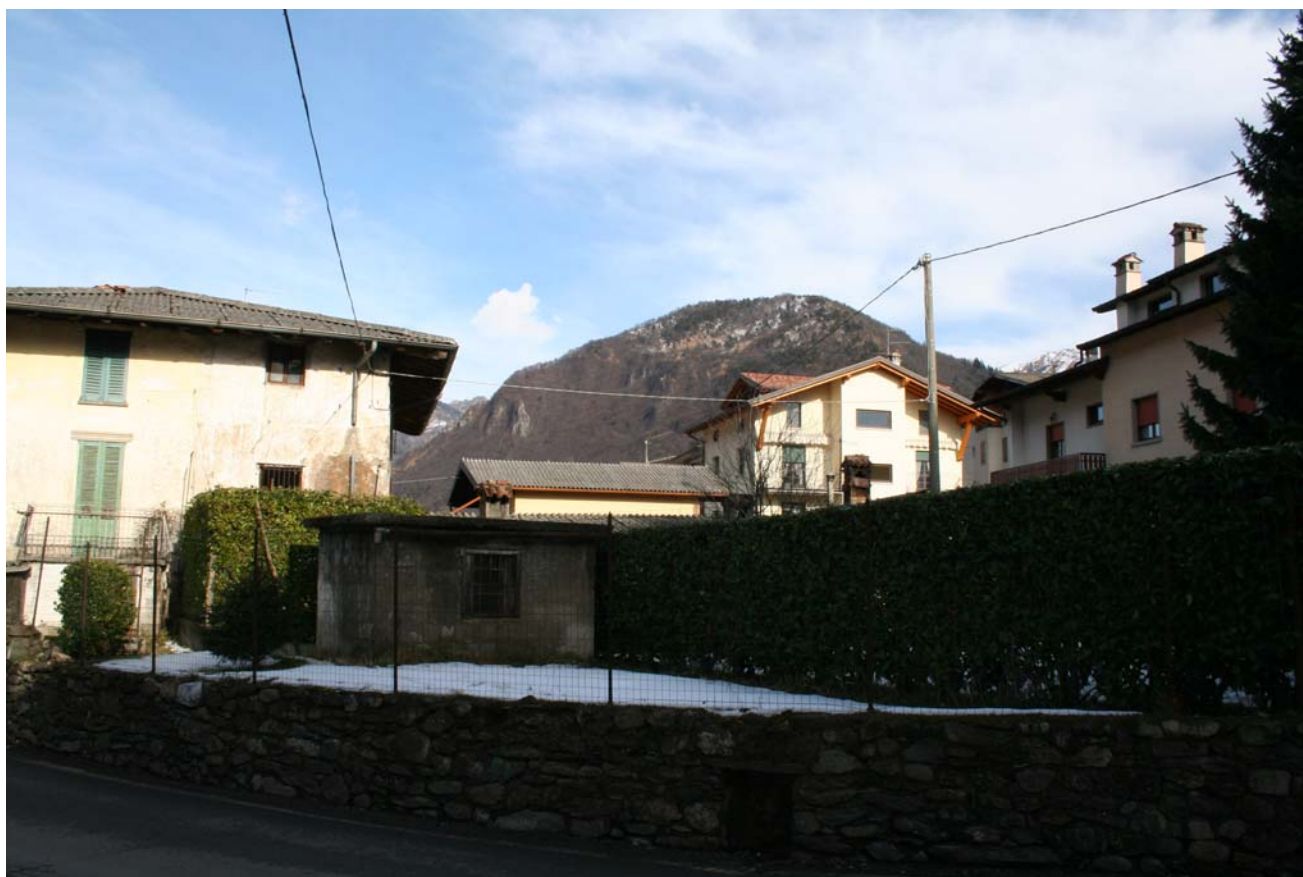
| Edificio n. 30e | Accessori: |

| DESTINAZIONE D'USO |
|---|
| Residenza |

| TIPOLOGIA | NUMERO PIANI | STATO DI CONSERVAZIONE |
|---|---|---|
| Linea | Numero | Buono |

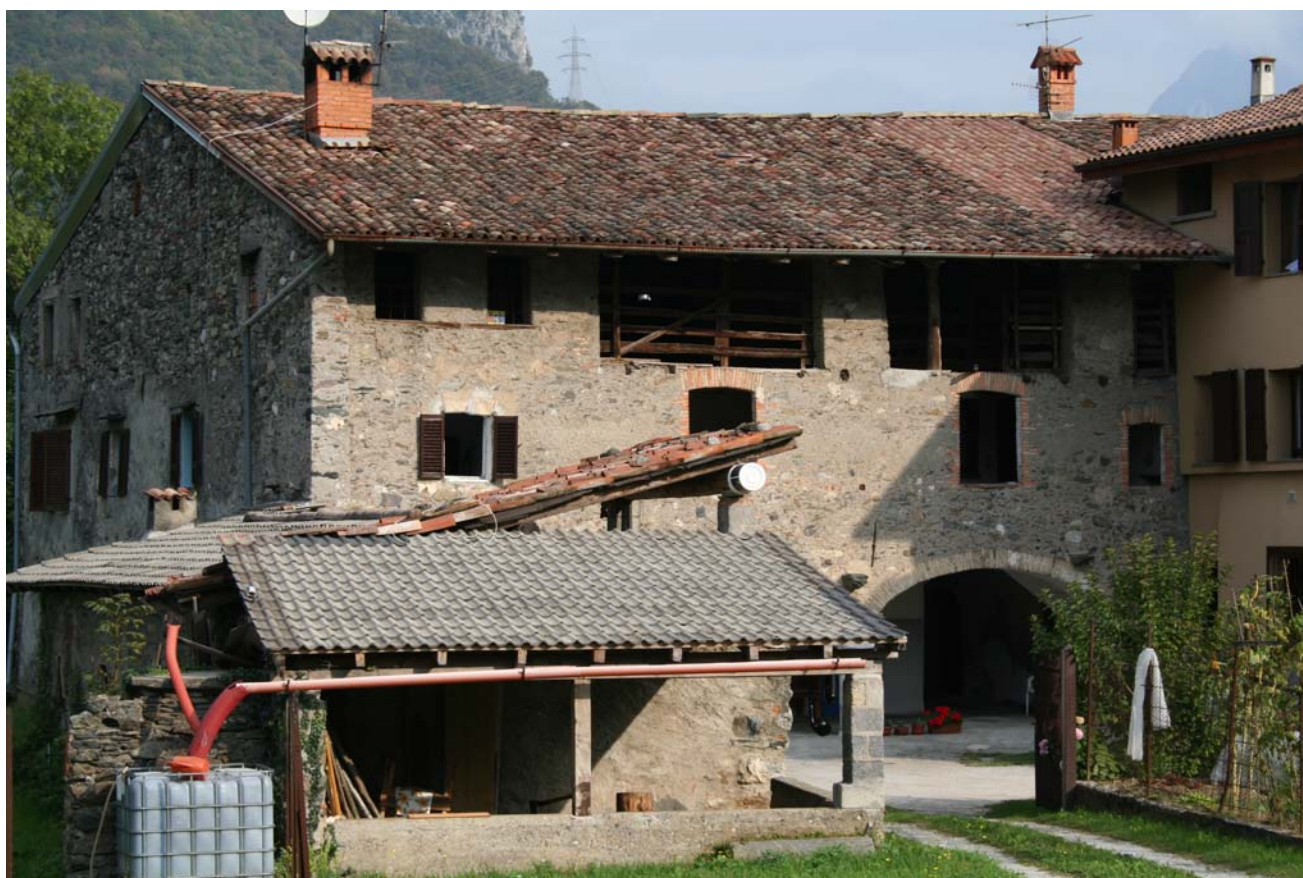
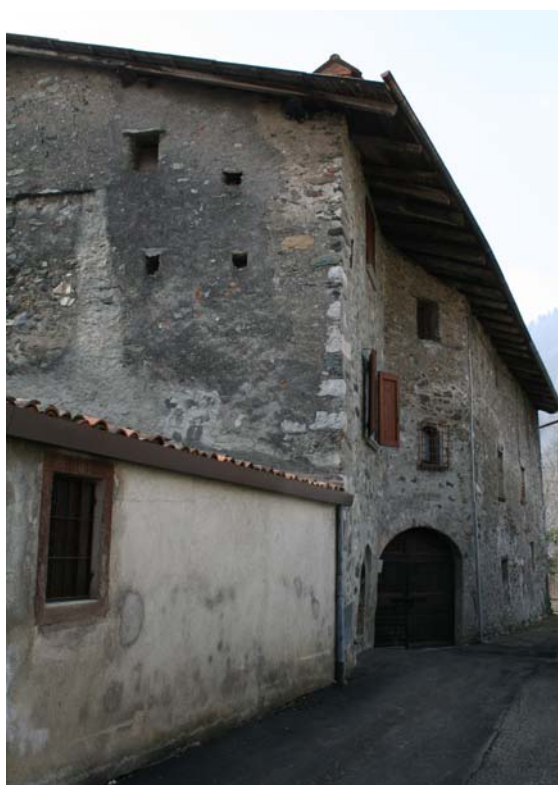
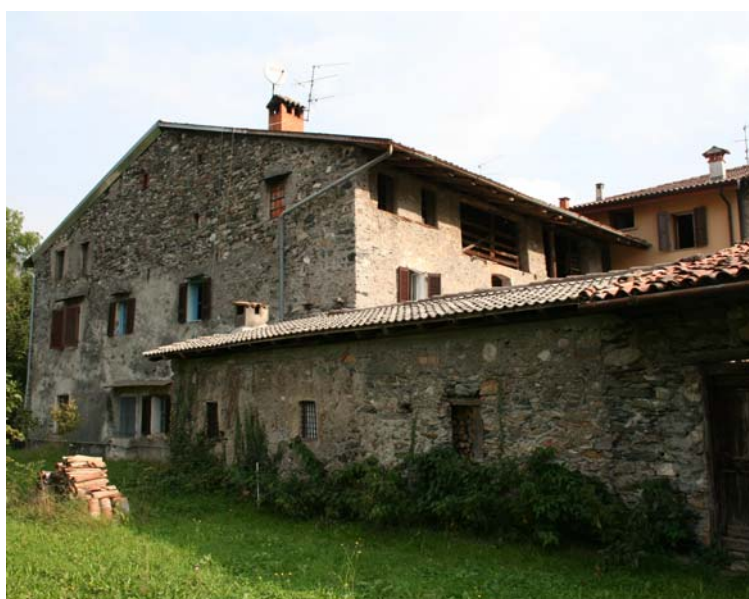
| Edificio n. 31 | Accessori: 31a |

| PERIODO DI COSTRUZIONE | ELEMENTI DI PREGIO<br>STORICO-ARCHITETTONICO |
|---|---|
| Prima del 1900 | Ampio portico con archi e colonne |
| Tra il 1900 ed il 1950 | Volte e voltini in cotto |
| Dopo il 1950 | Elementi verticali, mensole, contrafforti e facciate in pietra<br>Portale in legno |

Attento risanamento con organizzazione puntuale dell'ordine dei pieni e dei vuoti, aperture anche più ampie, purché nel rispetto degli assi, al piano fienile.

INDICAZIONI: Progettare lo spazio dell'aia

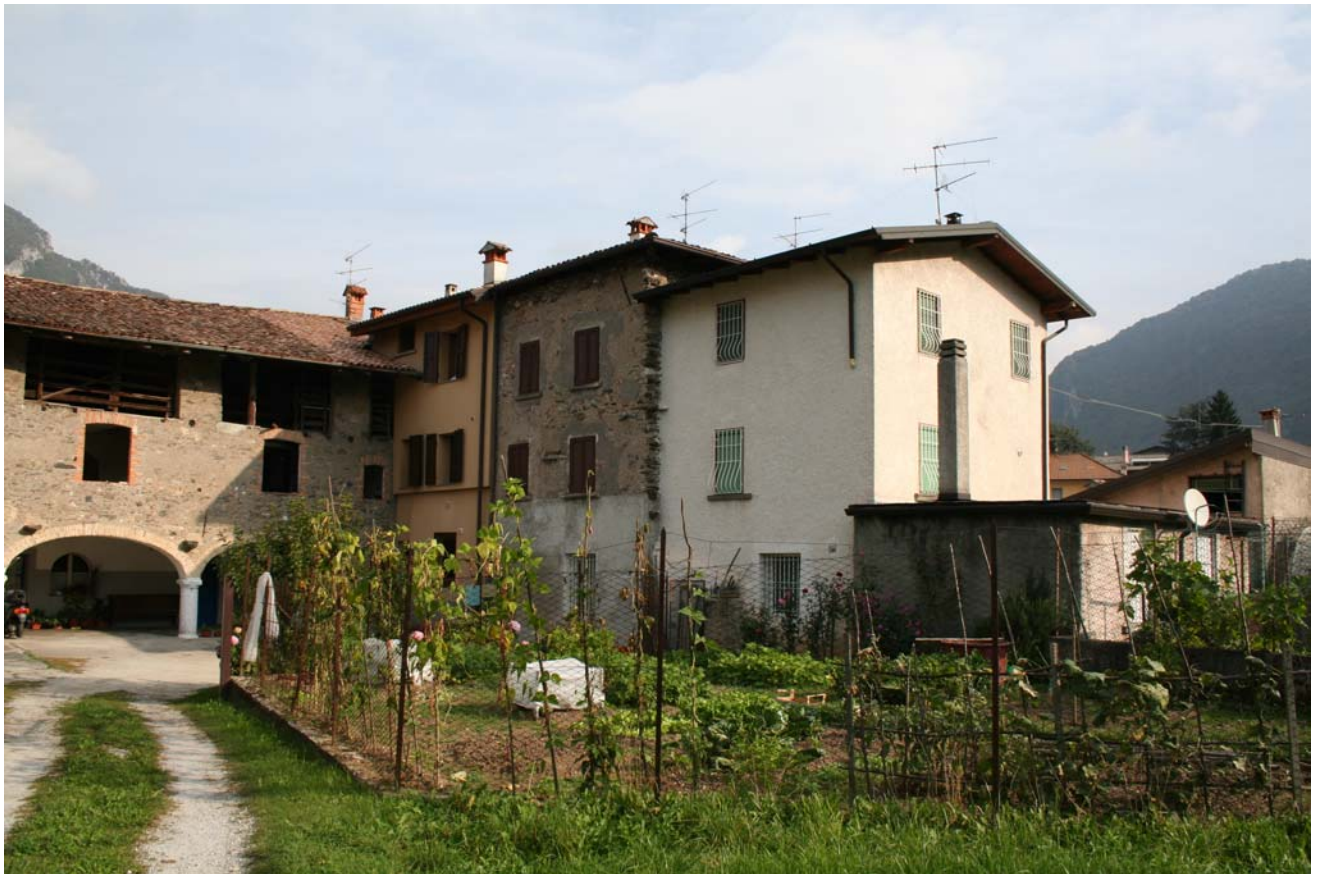
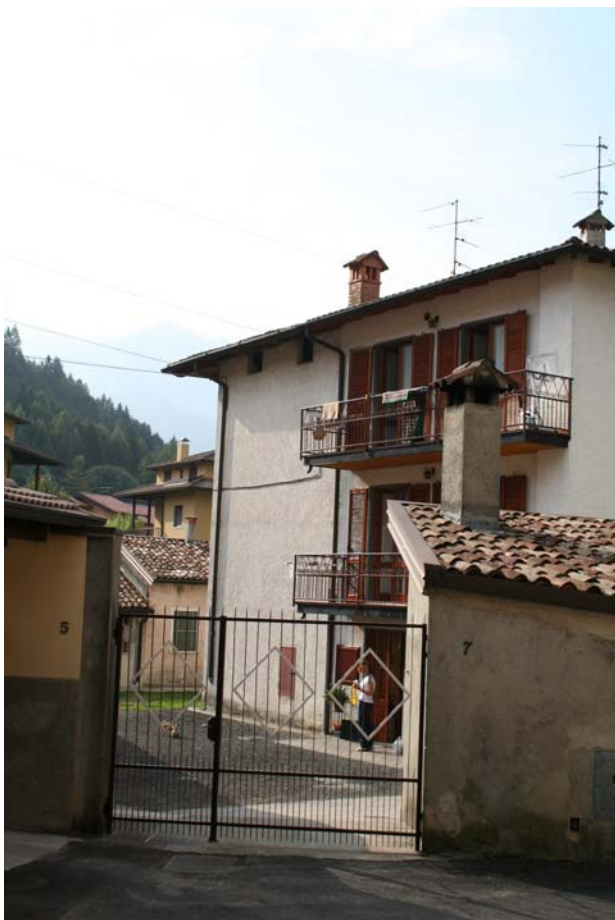
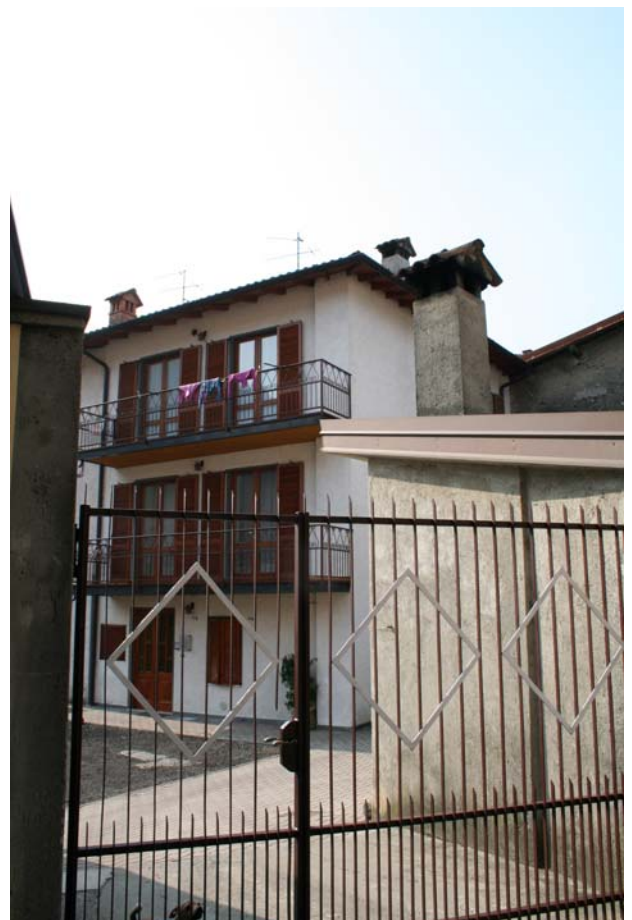
| Edificio n. 32 + 32a + 32b | Accessori: 32c + 32d |

| PERIODO DI COSTRUZIONE | | ELEMENTI DI PREGIO<br>STORICO-ARCHITETTONICO |
|---|--|---|
| Prima del 1900 | | Facciata in pietra edificio 32 verso l'aia<br>Appartenenza alla cortina |

In caso di manutenzione straordinaria delle facciate obbligo di organizzazione più ordinata delle aperture, dove sono state sostituite ripristino di persiane.

INDICAZIONI: Uniformare cancelli, ringhiere ed altri elementi in ferro

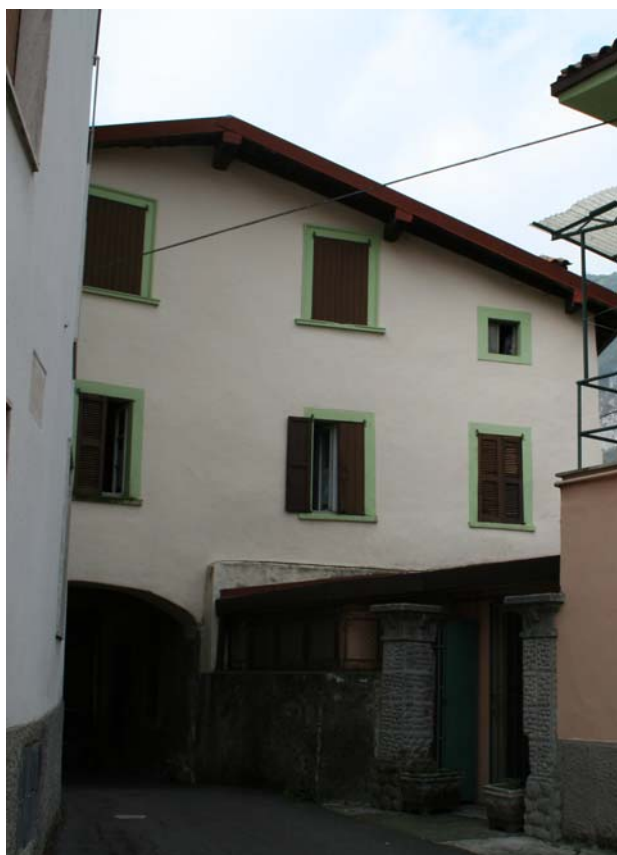
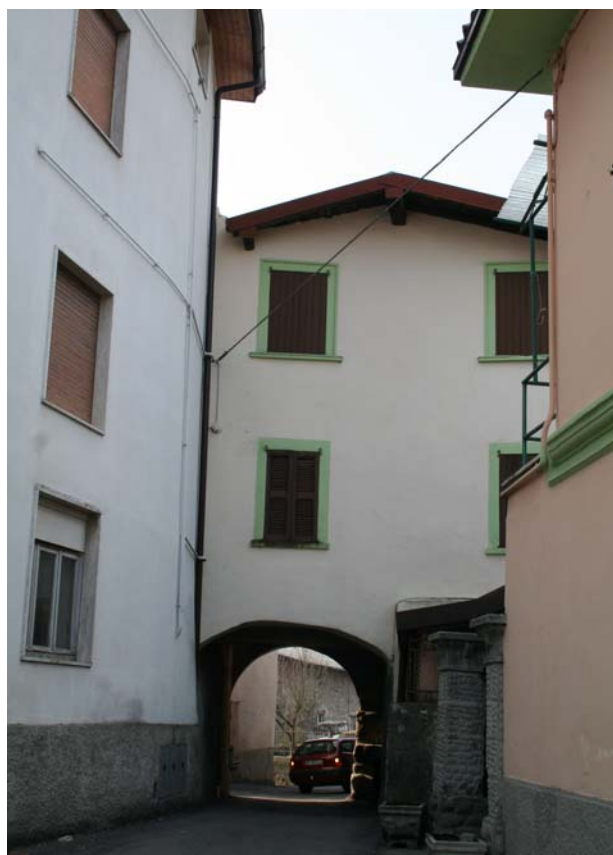
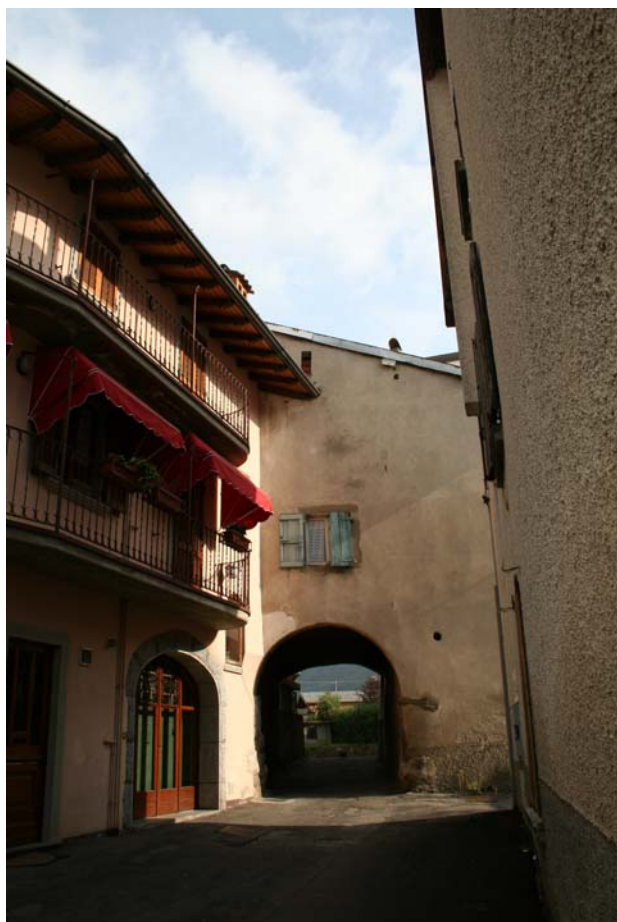
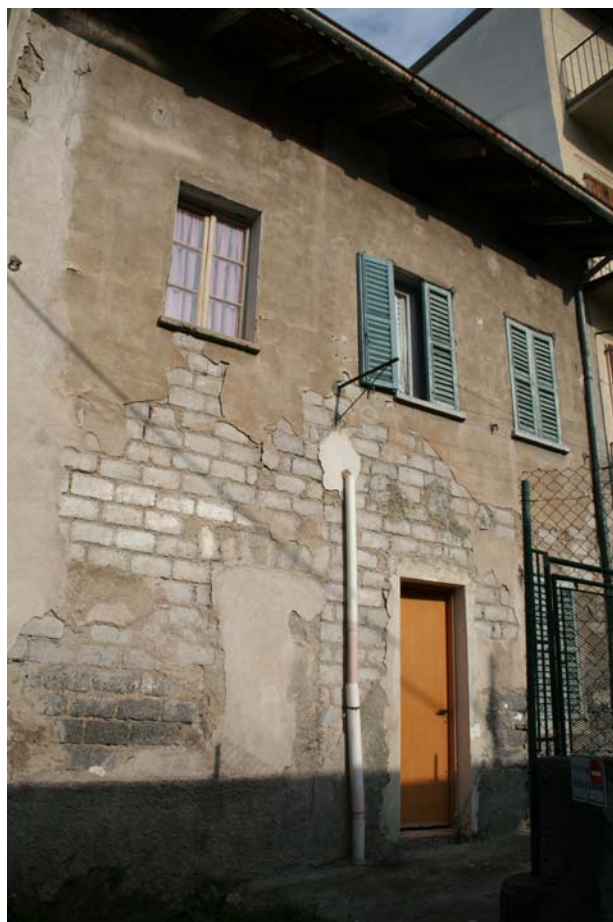
| Edificio n. 37 | Accessori: |

| PERIODO DI COSTRUZIONE | ELEMENTI DI PREGIO<br>STORICO-ARCHITETTONICO |
|---|---|
| Prima del 1900 | Passaggio pedonale a volta |
| Tra il 1900 ed il 1950 | Interessante facciata sopra il passaggio |

In caso di manutenzione straordinaria delle facciate obbligo di organizzazione più ordinata delle aperture, ripristino di persiane dove mancanti, tinteggiatura di decoro
